TX381Hにて  
・引込不良  
・S2エラー  
等が発生する。

手順 ※保守員の指示に従い 下記手順を実施ください

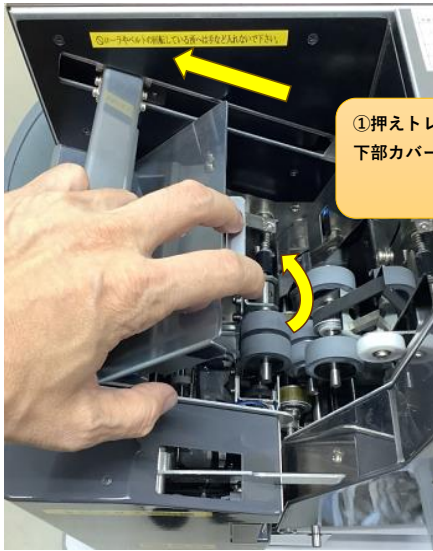
① 押えトレイを上引き、  
下部カバーをはね上げる

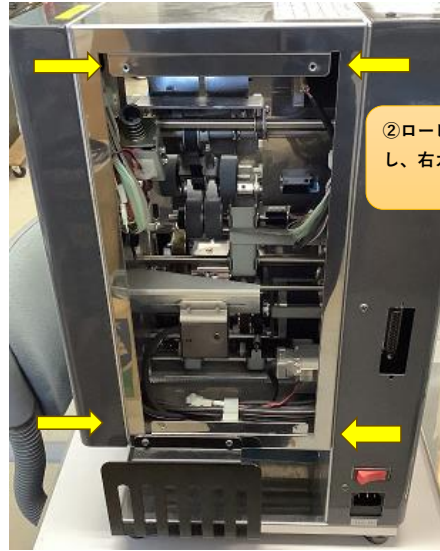
② ローレットねじ4本を外し、  
右カバーを外す

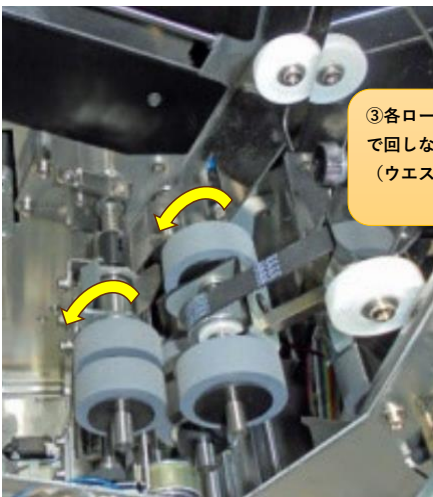
③ 各ローラー (6個) を手  
で回しながら柔らかい布  
(ウエス) などで拭く

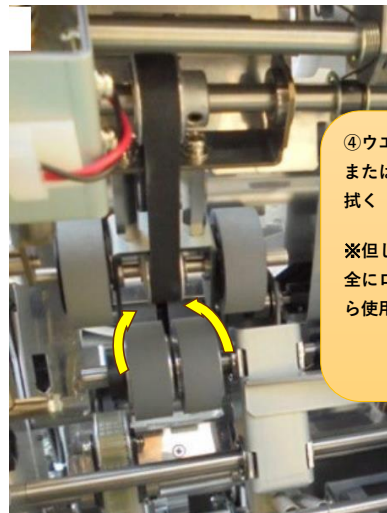
④ ウエスにはアルコール  
またはお湯などを付けて  
拭く

※但し、お湯の場合は完全  
にローラーが乾いてから  
使用する

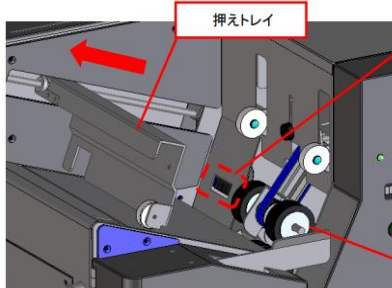
エンティセンサー

ローラー清掃  
アルコールを湿らせたウエスでローラーの汚れを  
ふき取る

エンティセンサーの清掃  
綿棒、エアダスターなどで掃除する

ローラー

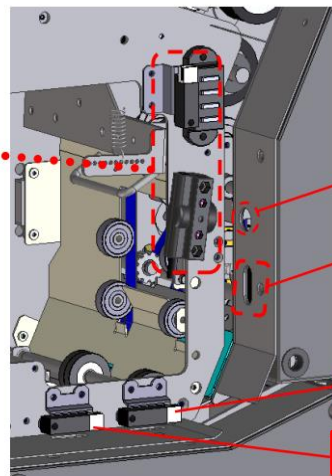
【右側から見た図】

CVRセンサー

DBLセンサー(左)

DBLセンサー(右)

S2センサー

S3センサー

S6センサー

オープンカバーを開けて  
センサー面を綿棒  
エアダスターなどで掃除する

下側の面を綿棒  
エアダスターで清掃する

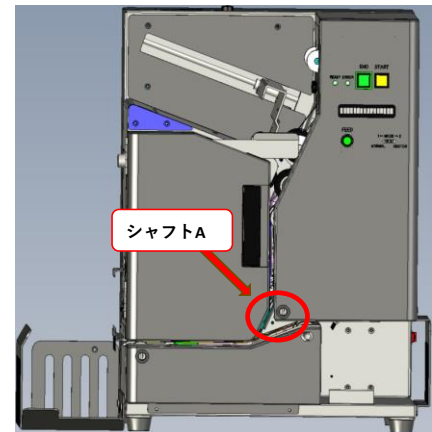
① 用紙除去用ノブにて、シャフトAを回す

② 回転がスムーズになった

回転がスムーズにならない・回転が重い →3)へ

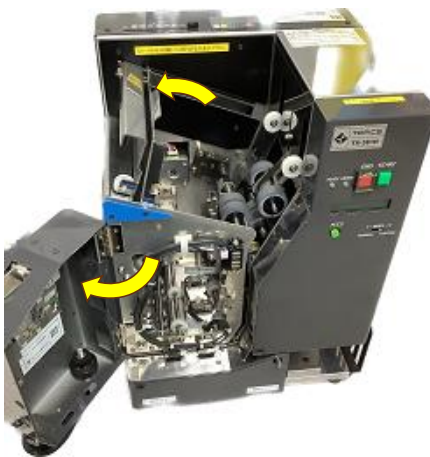
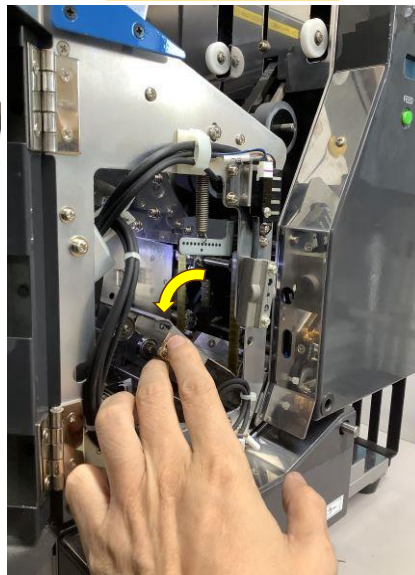
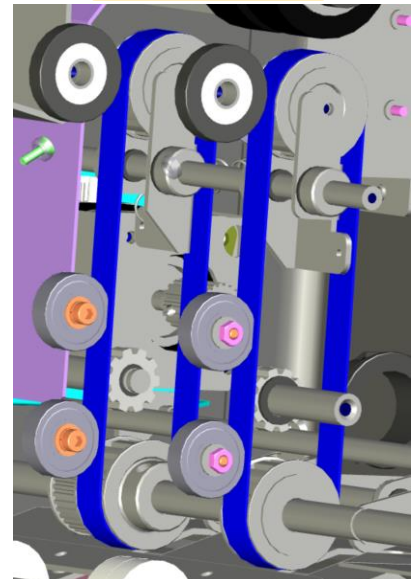
① 搬送ベルトが外れていた場合、ベルトをゆっくり回しながらプーリーに掛け直す

① ホッパーカバー、  
オープンカバーを  
開ける

② 搬送部ローラーブラケット  
を開ける

搬送ベルトが正常に掛かっ  
ているイメージ図

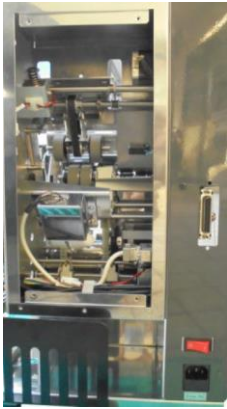
- ②ベルトがうまく掛けられない、狭くて見えづらい  
→右側面カバーを開け、採光などをしてベルトを掛ける

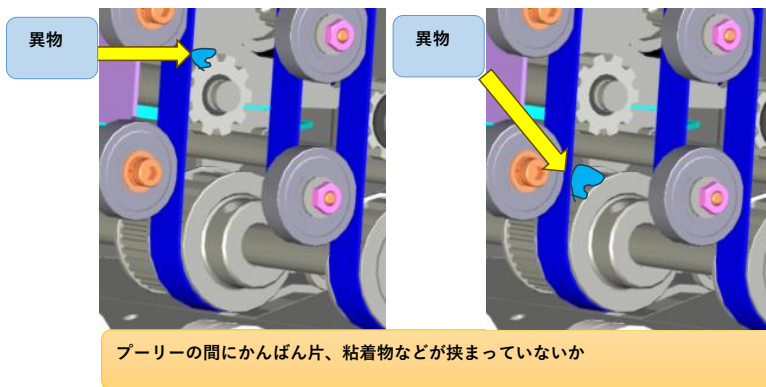
- 4)ベルトやプーリーに紙片/粘着物が詰まっているか確認する

- ①回転がスムーズになった →直った可能性があります テスト/実処理を行って下さい  
②回転がスムーズにならない・回転が重い →保守員が伺います

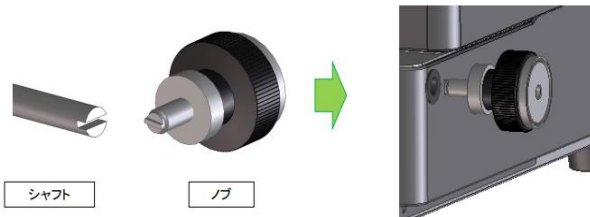
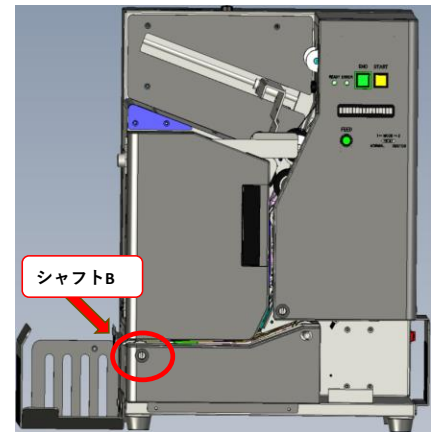
- ① 用紙除去用ノブにて、シャフトBを回す →直った可能性があります、テスト／実処理を行って下さい
- ② 回転がスムーズになった
- 回転がスムーズにならない・回転が重い →3)へ

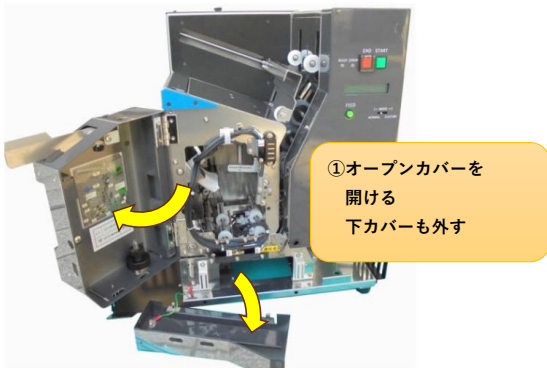
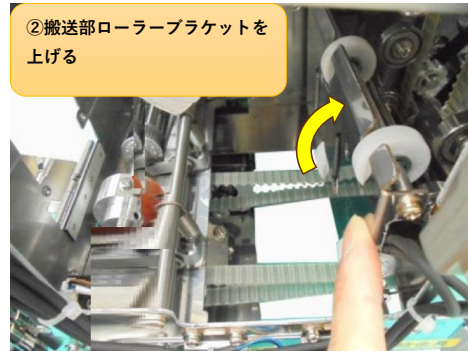
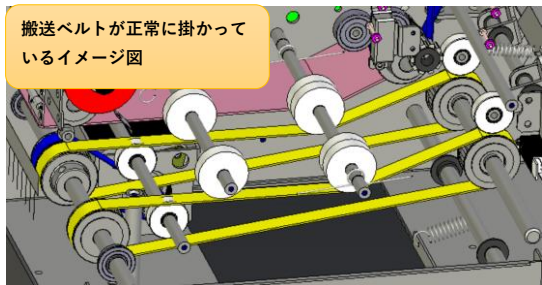
① 搬送ベルトが外れていた場合、ベルトをゆっくり回しながらプーリーに掛け直す

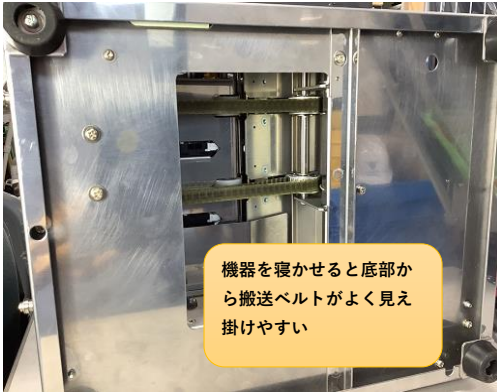
- ②ベルトがうまく掛けられない、狭くて見えづらい  
→場所に余裕があれば機器を寝かせてベルトを掛ける

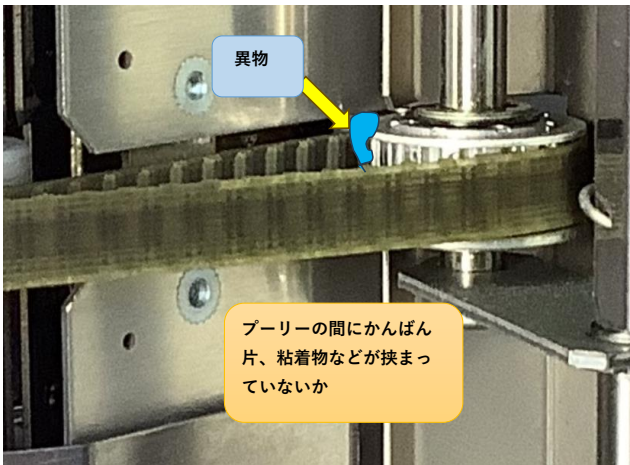
- 4)ベルトやプーリーに紙片/粘着物が詰まっているか確認する

- ①回転がスムーズになった →直った可能性があります テスト/実処理を行って下さい

- ②回転がスムーズにならない・回転が重い →保守員が伺います

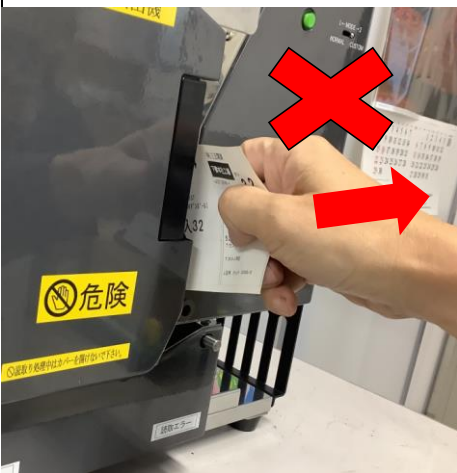
2) かんぱんを引き出す(縦搬送)

横に引っ張り除去するとベルトが外れる恐れがあります。  
ノブを使用して除去、または進行方向にゆっくり動かして  
除去してください

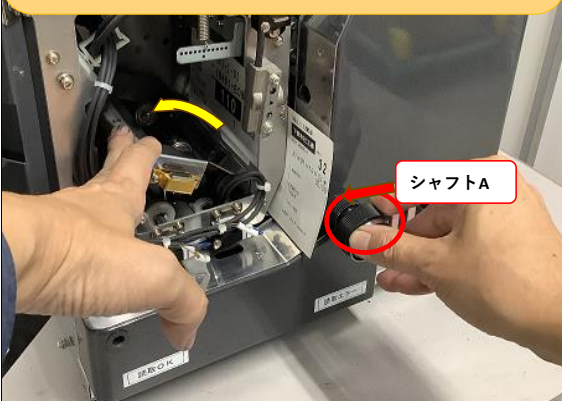
①搬送部ローラーブラケットを開けて  
シャフトAを回し、紙の駆動が切れる所  
(紙が噛んでいない所) まで持って行きます

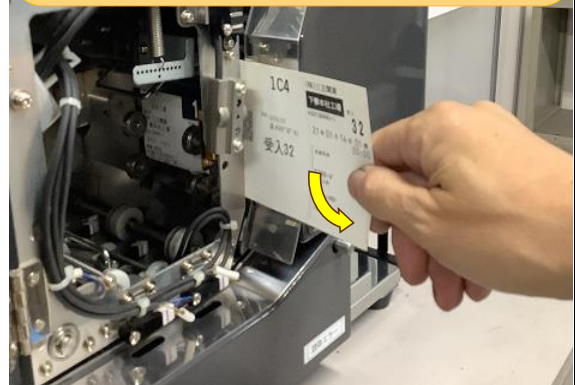
②ゆっくり紙を引き抜いてください。  
駆動が切れていない所では  
斜めにゆっくり引き抜きます

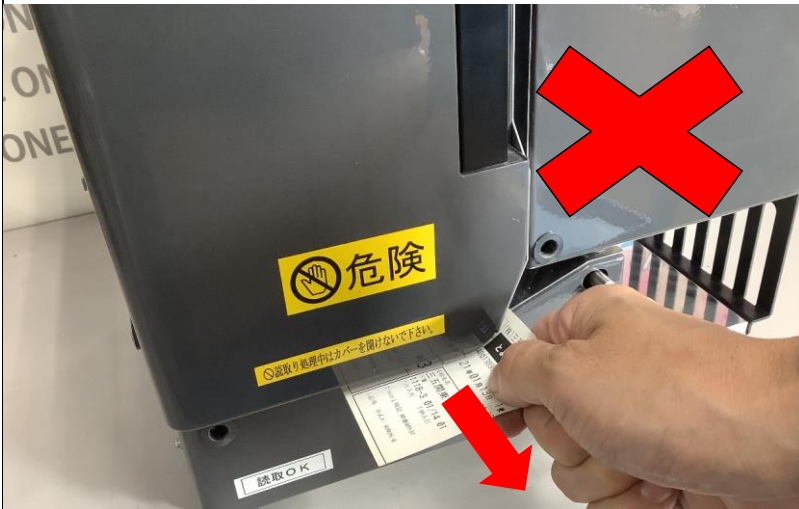
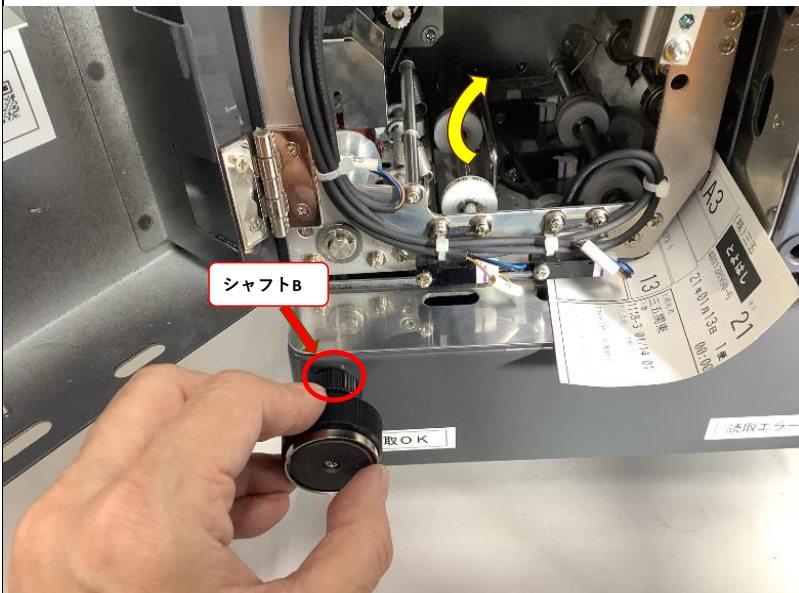
3)かんばんを引き出す(横搬送)

横に引っ張り除去するとベルトが外れる恐れがあります。  
ノブを使用して除去、または進行方向にゆっくり動かして除去してください

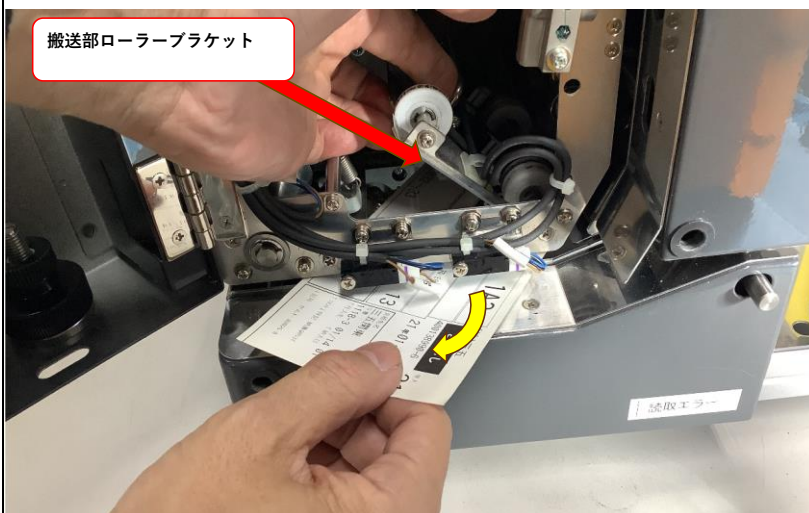
①搬送部ローラーブラケットを開けてシャフトBを回し、紙の駆動が切れる所(紙が噛んでいない所)まで持って行きます

②ゆっくり紙を引き抜いてください。  
駆動が切れていない所では斜めにゆっくり引き抜きます

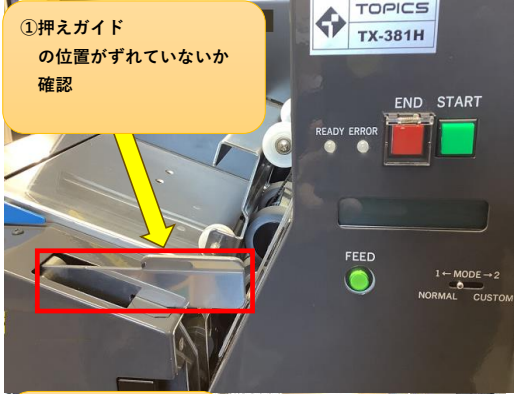
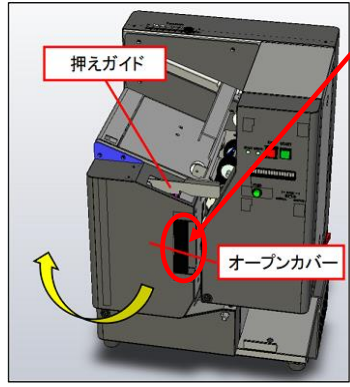
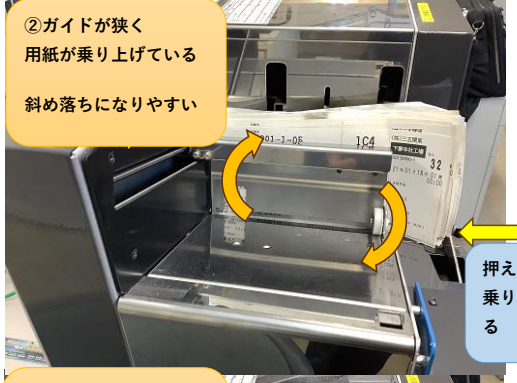
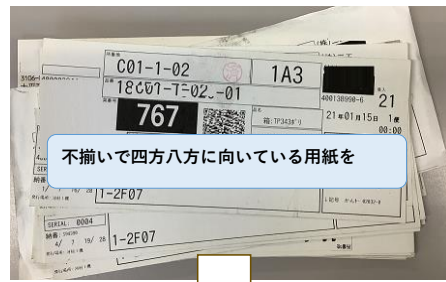
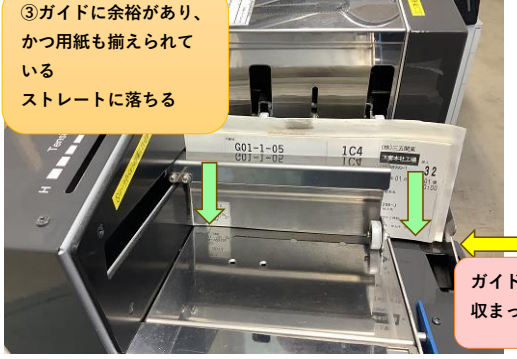
1) ホッパー部 用紙ガイドをチェックする

カバーを開ける際は押えガイドを触らずに黒い部分をつかんで開閉してください  
 ※押さえガイドは変形や位置ズレしやすい為開閉の際触らないでください

- 2) テスト/実処理を行って下さい
- ・直った → 実処理を続けて下さい
  - ・直らない → ローラー交換へ
  - ローラー交換したかNG → 保守員が伺います

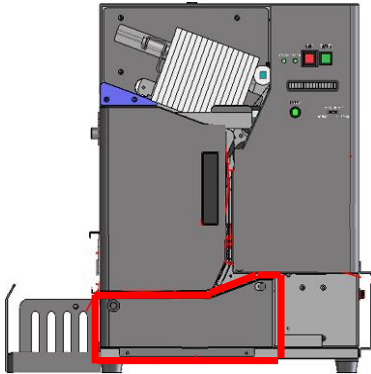
1) 下カバーがずれていないか確認する  
(図中赤く囲っているカバー)

下カバーを手で触ってガタつきがない事

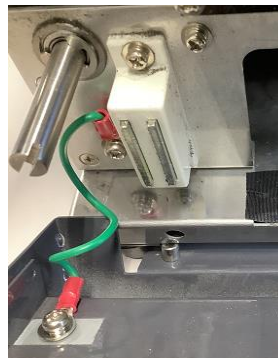
① 下カバーの突起を本体の穴に合わせて  
左右マグネットで固定する

② 下カバーと本体を繋ぐアース線を  
挟み込まない様に注意する

※アース線が挟まれていると  
下カバーが浮いてしまい  
センサーエラーが発生する
